# Monument revue

Časopis Pamiatkového úradu SR na prezentáciu  
vedeckého poznávania kultúrneho dedičstva

2020

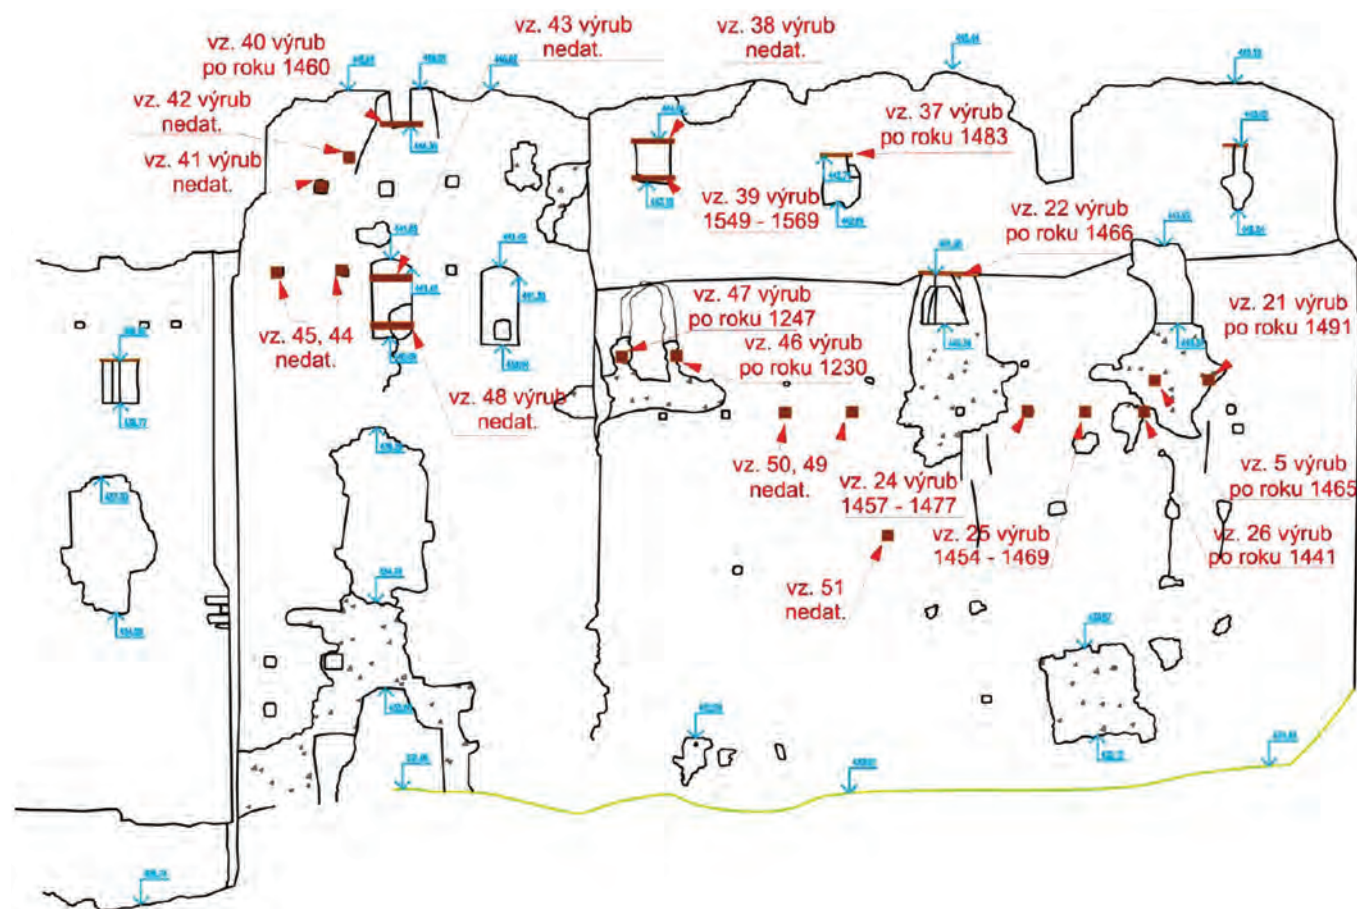
12. Považský hrad. Vyznačenie odobratých vzoriek a výsledkov dendrochronologického výskumu do geodetického zamerania. Zameranie: Milan Bábič, 2011. Dendrochronologický výskum: Mojmír Choma, 2019.

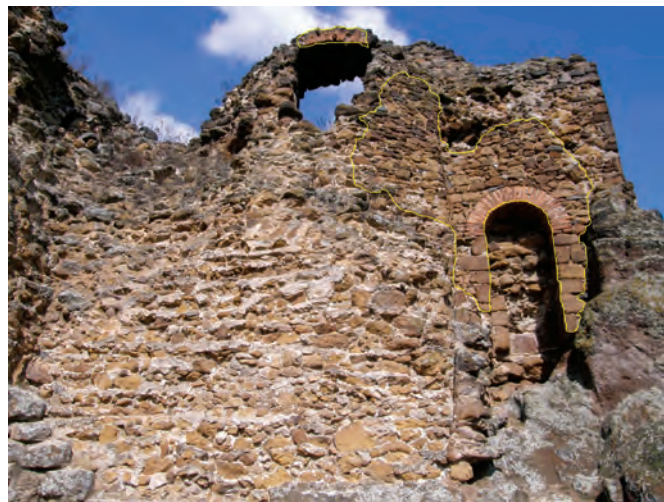
2. Filakovo, príklad kvalitne realizovanej stabilizácie muríva z konca 19. storočia. Označené sú obnovené úseky líca. Foto: Michal Šimkovic, 2010.

zásahov. Príkladom citlivej záchranu ohrozených murív je konzervácia časti hradu Filakovo (obr. 2). V komplexnej podobe sa podobný prístup uplatnil pri obnove Starého zámku v Banskej Štiavnici pod vedením Kálmána Luxa a predovšetkým pri stabilizácii zrúcaniny hradu Hrušov rokoch 1928 – 1930 (obr. 3). Hrušov predstavoval nasledoviahodný príklad celkovej obnovy, ktorá do značnej miery zachovala autentický charakter hradnej zrúcaniny.<sup>2</sup>

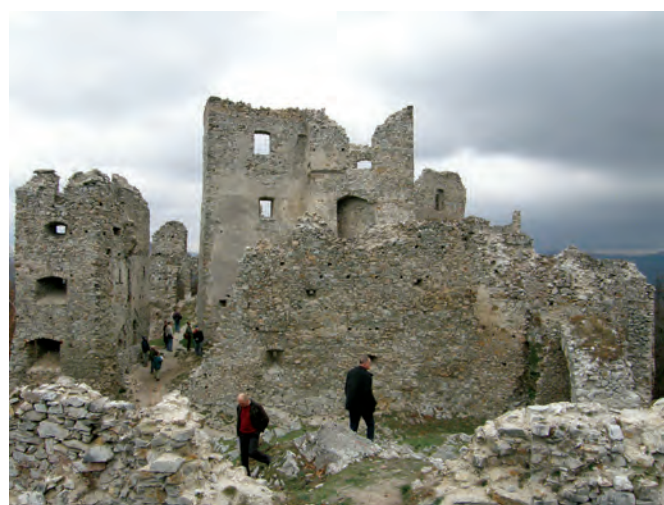
3. Hrušov, celkový pohľad na hrad zakonzervovaný v rokoch 1928 – 1930. Foto: Michal Šimkovic, 2008.

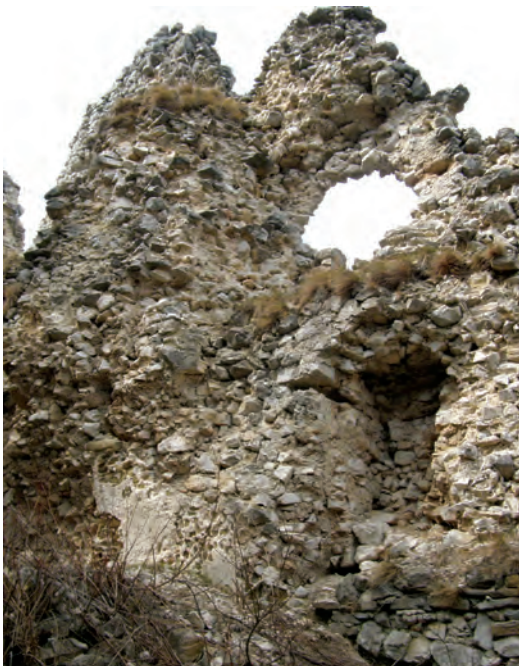
11. Detail časti múru paláca na hrade Blatnica. Havarijný stav je výsledkom rozpadu opakovane prestavaných otvorov a líca. Foto: Michal Šimkovic, 2010.

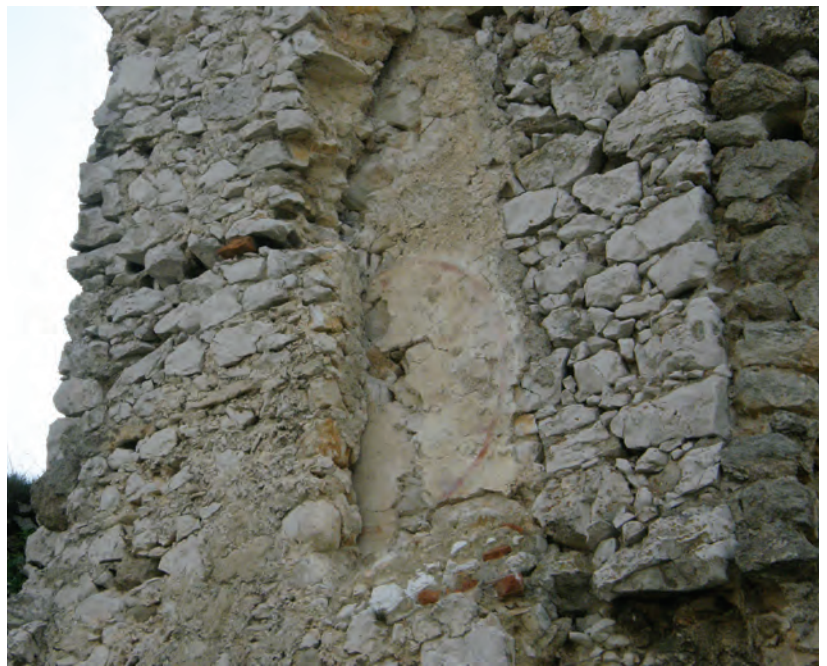
12. Hrad Čachtice. Deštrukcia primurovky odkryla časť omietky s malbou. Foto: Michal Šimkovic, 2009.

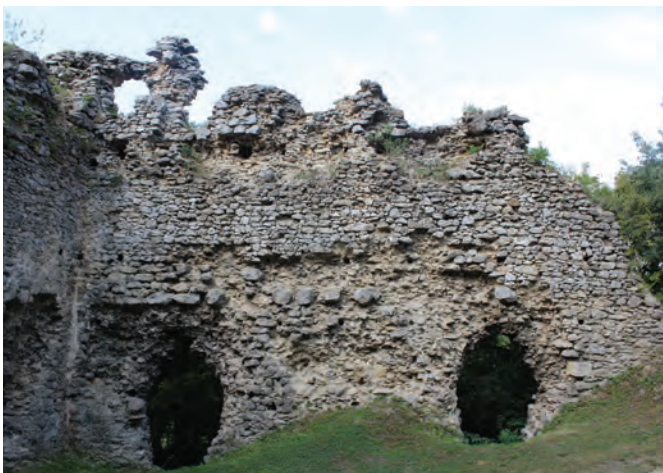
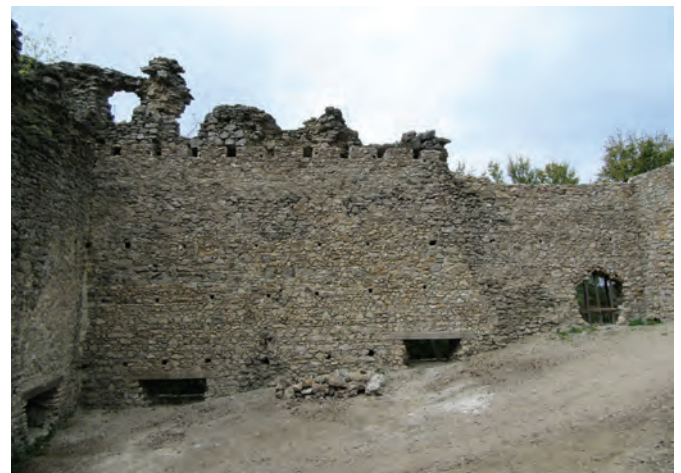
13. Príklad mimoriadne kvalitne zvládnutej obnovy veľkej plochy líca muríva na vstupnej bráne hradu Brekov. Foto: Michal Šimkovic, 2012 a 2015.

zácii menia pôvodný výraz stavby (obr. 13). Rozsiahle domurovanie líca bolo nutné uplatniť napríklad pri obnove ťažko narušených objektov ako je palác hradu Blatnica a viaceré objekty hradného jadra na Revišti. Napriek značnému rozsahu zásahov sa tento spôsob obnovy momentálne javí ako jediná možná cesta k záchrane porušených murív.

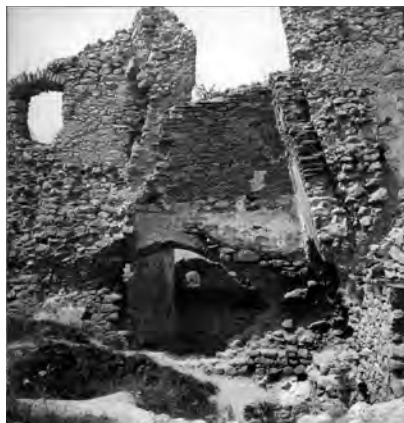
▲► 14. Hrad Lietava. Stabilizácia ohrozenej časti hradnej kuchyne obnovou deštruovanej steny s dymníkom. Stav v roku 1973 pred deštrukciou, v roku 2012 pred obnovou a v roku 2017 po obnove. Foto: SURPMO Olomouc a Michal Šimkovic, 2012 a 2017.

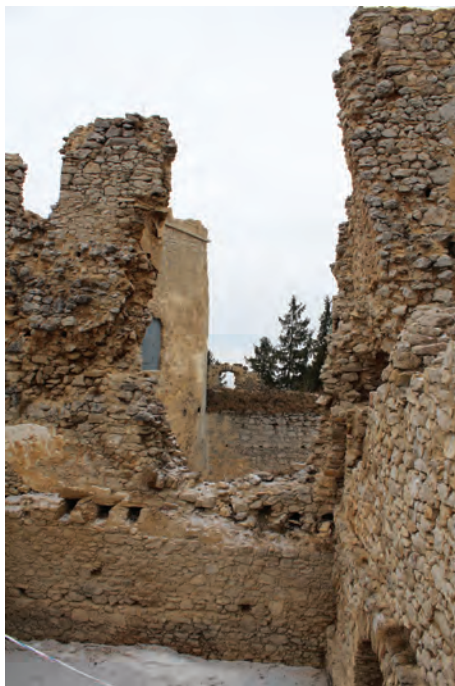
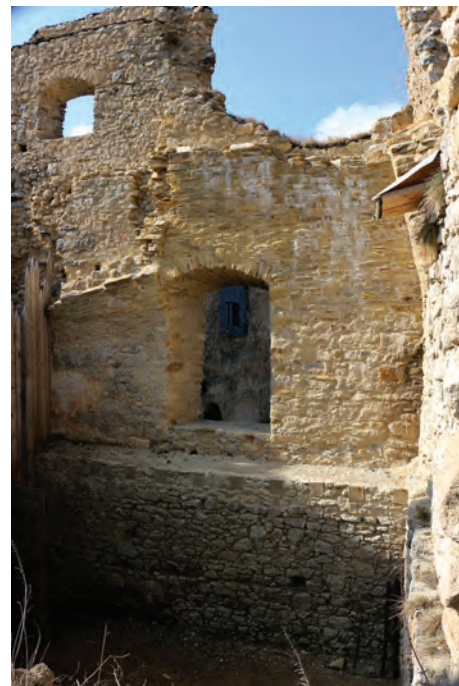
► 15. Hrad Revište. Stabilizácia vážne narušenej veže rekonštrukciou časti obvodovej steny s otvormi podľa dobových fotografií. V hornej časti je osadená skrytá vyhliadková plošina. Foto: Martin Bóna, 2012 a Michal Šimkovic, 2019.

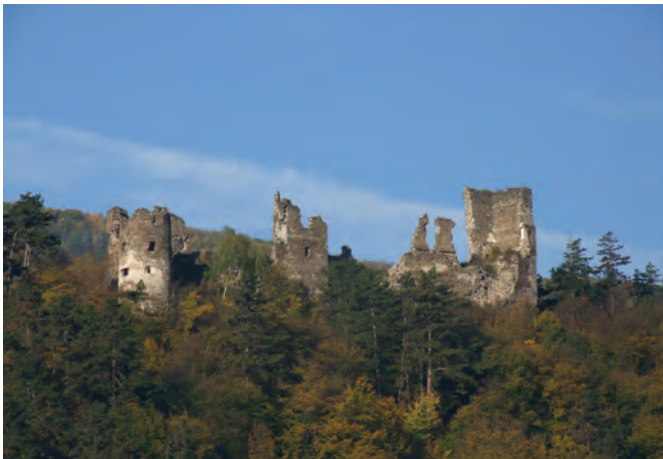
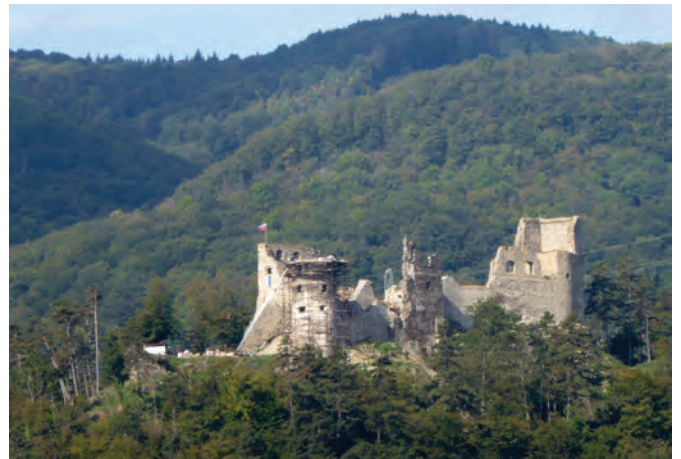
16. Porovnanie zmeny celkovej siluety hradu Revište pred a po obnove. Foto: Martin Bóna, 2012 a 2018.

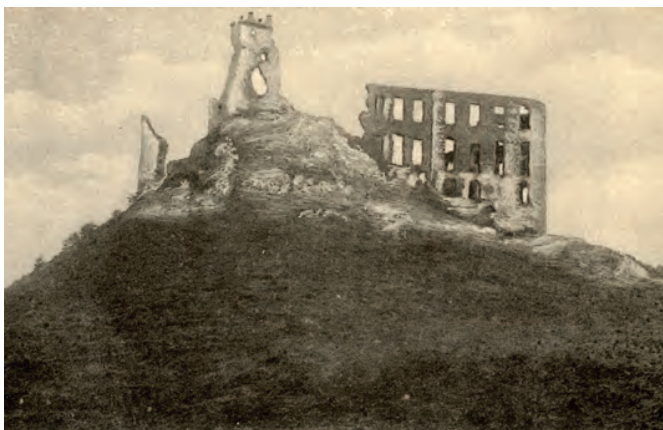
17. Porovnanie historickej pohľadnice hradu Plaveč a súčasného záberu dokumentuje zánik veľkých blokov muriva. Pre potrebu statickej stabilizácie je však potrebná rekonštrukcia len malej časti deštruovaných murív. Historická pohľadnica. Zdroj: SLÁMKA, Miroslav – PETRAKOVÍČ, Juraj – HORANSKÝ, Peter. Krajina hradov. Slovenské hradu na historických pohľadniach. Pezinok, 2010. Foto: Michal Šimkovic, 2008.

V prípade závažnejších porúch ohrozujúcich zachované torzá je možné na základe výskumu navrhnuť doplnenie celých častí stavby. Spravidla ide o vážne narušené objekty, kde došlo k deštrukcii veľkých blokov muriva, a aj zostávajúce časti sú vyhodnotené ako kriticky ohrozené. V takom prípade je obnova založená na čiastočnej rekonštrukcii v minulosti deštruovaných stien s cieľom stabilizovať zachované časti. Tento prístup bol v rozsiahlej miere využitý pri stabilizácii narušených objektov na Divíne, Lietave, Plaveckom hrade, Revišti, Plavči a Muráni (obr. 14, 15, 16). Domurovanie deštruovanej hmoty je plánované aj v prípade záchrany ohrozeného torza paláca na Slanci. Pre tento druh obnovy sú nesmierne cenné historické vyobrazenia, zamerania a fotografie poskytujúce informácie o zaniknutých častiach stavieb. Práca s nimi sa však občas stáva aj zdrojom nedorozumení a polemík. Rozsah obnovy musí zohľadňovať predovšetkým potrebu stabilizácie zachovaných múrov. Inak by sa záchrana narušeného torza zmenila na samoúčelné dotváranie siluety stavby a romantickú snahu o „návrat v čase“ (obr. 17).

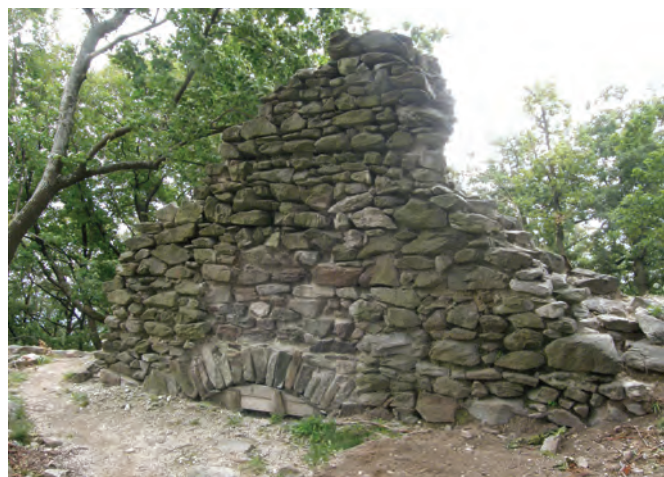
20. Čierny hrad. Príklad minimalistickej stabilizácie zachovanej steny veže. Foto: Michal Šimkovic, 2010.

Osobitnou kategóriou sú snahy o záchranu posledných zvyškov architektúr na prevažne zaniknutých hradoch. Pri týchto lokalitách by sa akékoľvek zábery obnovy a prezentácie mali posudzovať mimoriadne prísne a konzervatívne. Za súčasného stavu by mali byť úplne vylúčené komplexné alebo rozsiahlejšie zásahy spojené s odkrývaním zaniknutých stavieb (napr. hrad Čeklís v Bernolákove). Jediným perspektívnym smerom sú lokálne, rozsahovo obmedzené úpravy zamerané výlučne na stabilizáciu ohrozených nadzemných murív prebiehajúce napríklad na Sivom Kameni, Lipovciach a Čiernom hrade (obr. 20).

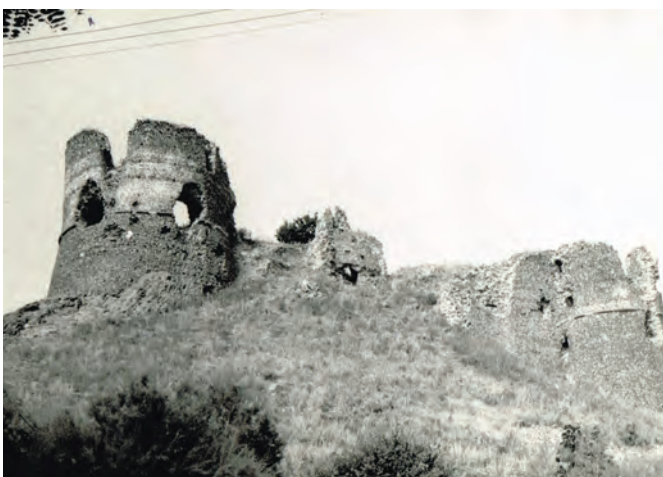
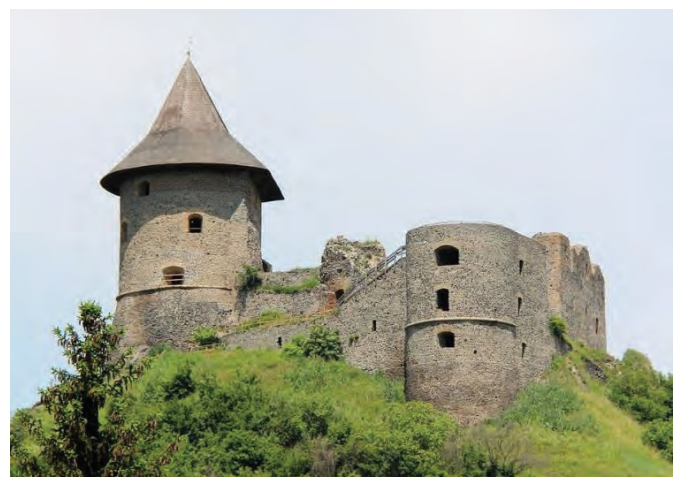
22. Hrad Šomoška s nevhodne realizovanou strechou bašty, stav pred a po obnove.

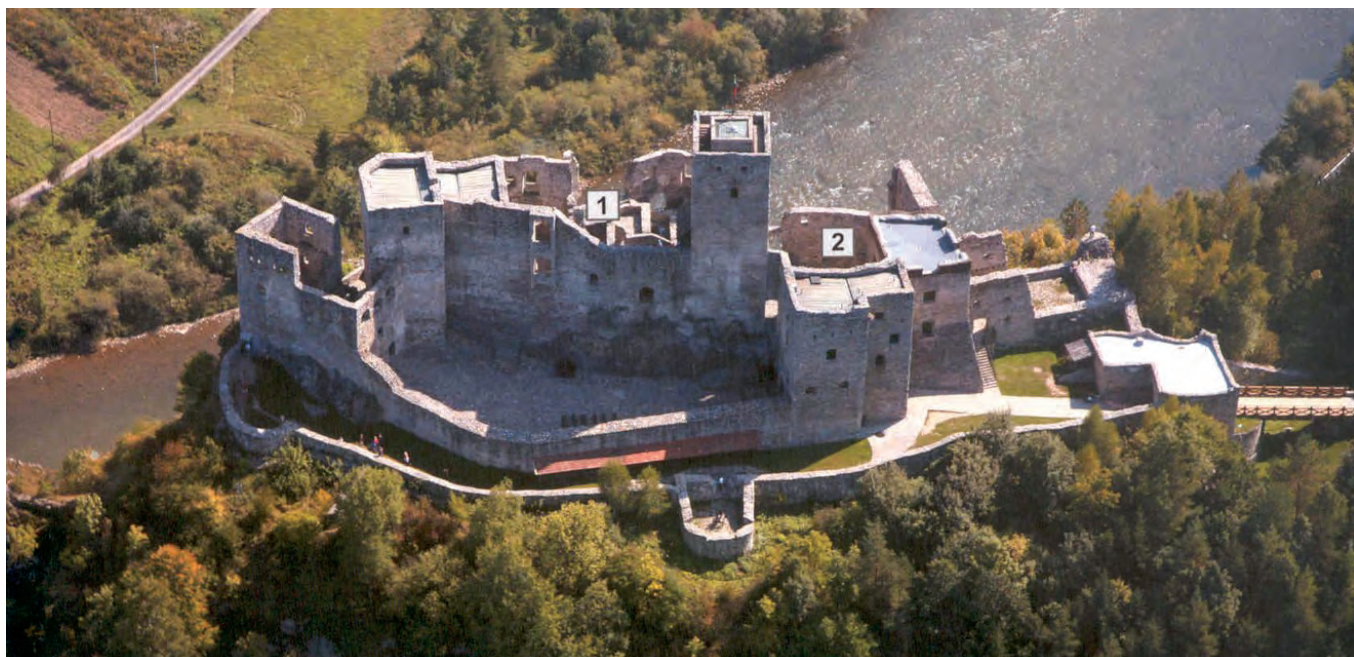
23. Letecký pohľad na hrad Strečno. Viditeľné sú skryté strechy realizované počas komplexnej obnovy hradu.  
Zdroj: CHROMEK, Peter – KOLLÁR, Daniel. Slovensko z oblakov. Flying over Slovakia. Hrady. Castles. Bratislava, 2009.

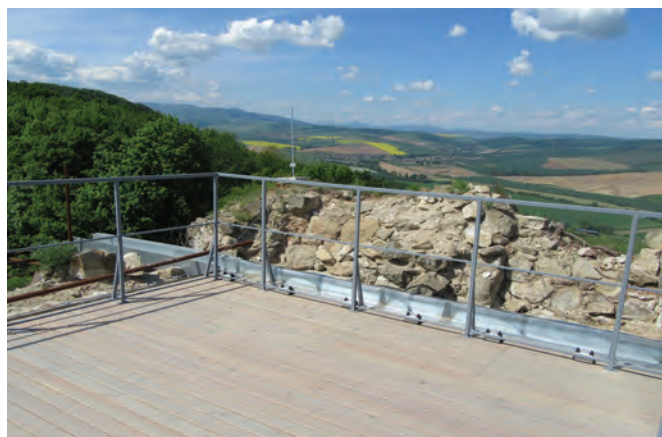
24. Skrytá strecha s vyhlídkovou plošinou na veži hradu Kapušany.  
Foto: Michal Šimkovic, 2016.

Niekoľko vydarených realizácií naznačuje možnú cestu pri vytváraní dnes veľmi populárnych vyhlídkových miest. Optimálne je, ak zastrešenie stavby spojené s vytvorením vyhlídky nie je nasledované ďalšími rekonštrukčnými zásahmi. Prvým príkladom veľmi vydarenej komplexnej obnovy tohto typu bola veža hradu Ľubovňa. Pozitívnym prvkom je predovšetkým minimalistická obnova interiéru s náznakovou rekonštrukciou podlaží. Túto koncepciu sa podarilo ďalej rozvinúť pri obnove veže hradu Kapušany. Vyhlídková plošina vznikla na skrytej streche osadenej

na obnovenom strope posledného podlažia. Zábradlie po obvodu plošiny umožnilo zakonzervovanie torzálne zachovaných múrov horného podlažia bez potreby rozsiahleho domurovania (obr. 26). Prístup na vyhlídku vedie po minimalistickom drevenom schodisku s podestami v úrovni

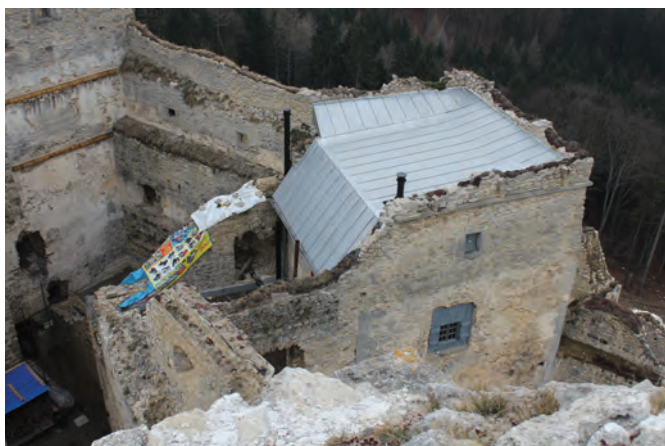
25. Skrytá strecha na bývalej bránovej veži hradu Lietava.  
Foto: Michal Šimkovic, 2019.

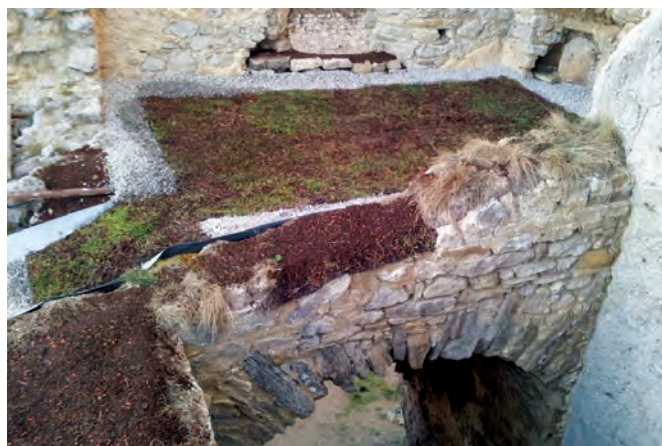
26. Skrytá strecha s vegetačnou úpravou na hrade Lietava (tzv. zelená strecha). Foto: Ľubomír Chobot, 2015.

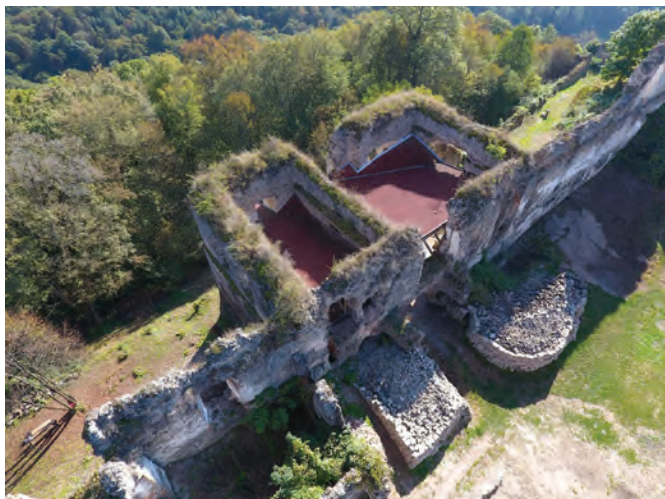
27. Technická strecha bránovej budovy hradu Čabrad.  
Zdroj: Archív občianskeho združenia Rondel.

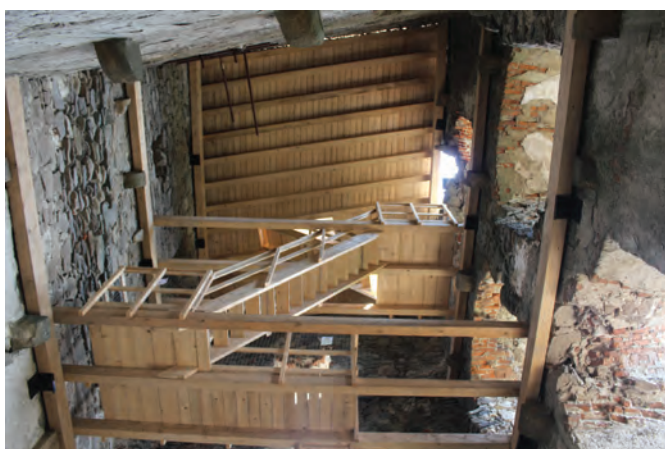
28. Hrad Kapušian. Pohľad do interiéru veže s minimalistickým prístupovým schodiskom na vyhlídku. Foto: Michal Šimkovic, 2017.

jednotlivých podlaží (obr. 28). Príkladom odlišného riešenia, ktoré tiež znesie vysoké kritériá, je obnovená veža kláštorného kostola na Katarínke. Na rozdiel od Kapušian je prístup zabezpečený schodiskami prechádzajúcimi cez plne obnovené pôvodné podlažia. Vydarený príklad vyhlídky osadenej do torzálny zachovanej stavby predstavuje veža hradu Revište (obr. 14). Vyhlídková plošina osadená v úrovni čiastočne zachovaného tretieho podlažia je z diaľkových pohľadov krytá hmotou dvoch zachovaných obvodových stien.

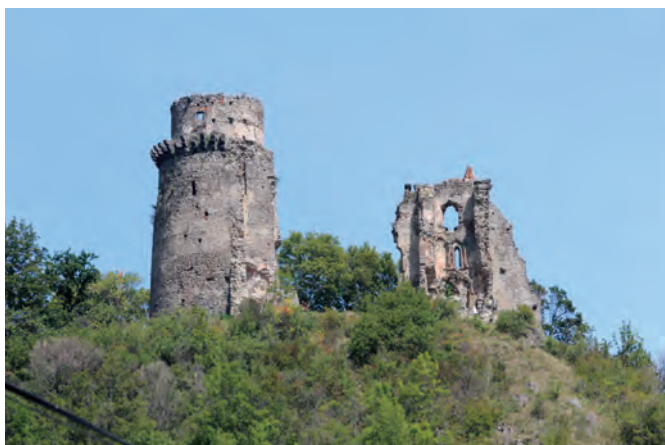
29. Hrad Slanec. Hradná veža s rekonštruovanou strechou. Foto: Michal Šimkovic, 2012 a 2017.

Skryté strechy nie sú jediným a výlučným druhom zaostrešenia torzálnych stavieb. Výnimočne sa objavuje situácia, keď stav zachovania a výsledky výskumu umožňujú rekonštrukciu historického zaostrešenia stavby pred zánikom. Tento prístup bolo možné uplatniť na hospodárskej budove predhradia hradu Uhrovec, na veži hradu Slanec (obr. 29) a renesančnom paláci a veži hradu Ľubovňa.

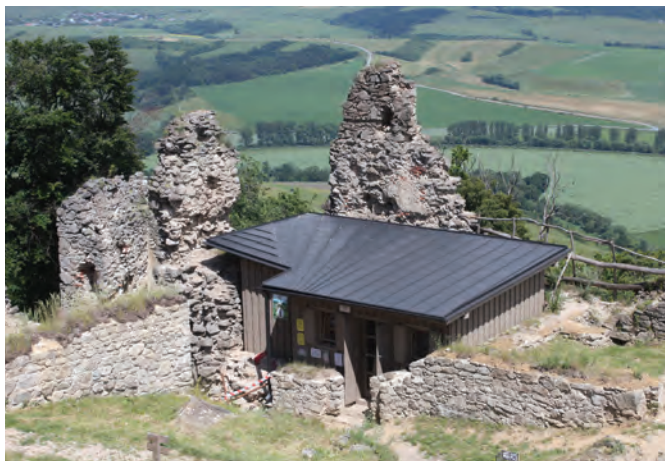
30. Novodobá prevádzková budova vstavaná do zvyškov pôvodnej stavby na hrade Kapušany. Foto: Michal Šimkovic, 2017.

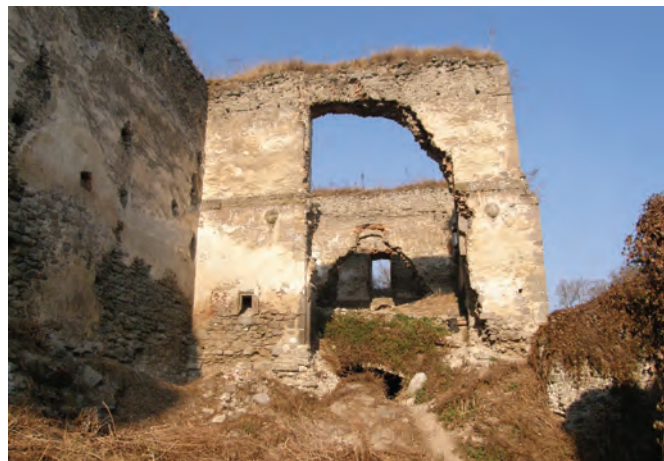
31. Rozsiahla deštrukcia portálu vstupnej brány na hrade Čabraď, ktorá vznikla vybraním ostenia portálu. Foto: Michal Šimkovic, 2011.

(obr. 31). Pri súčasných snahách o zabezpečenie vstupov len zriedka nálezová situácia umožňuje úplnú rekonštrukciu pôvodnej podoby vstupného portálu (Uhrovec, Považský hrad) alebo dokonca anastylózu z nájdených segmentov ostenia (Hanigovce, obr. 32). Pri pokročilejšie narušených vstupoch je potrebné sa zamerať na obnovu nosných prvkov otvorov bez snahy o rekonštrukciu úplne zničených ostení (obr. 33). Uzatvorenie vstupu je následne možné riešiť vloženie novej konštrukcie brány navrhnutej architektom. Veľmi dobrým, a zatiaľ málo doceneným riešením pre pokročilo narušené vstupy, je obnova vstupnej brány v Kapušanoch. V podstate úplne deštruovaná brána, z ktorej výskum zistil len nepatrné zvyšky, je nahradená vloženou drevenou stenou s menším otvorom brány (obr. 34). Ide o riešenie, ktoré vyniká minimálnym zásahom do zachovaných zvyškov vstupu a vytvára plne funkčné uzatvorenie hradného areálu bez falošných imitácií historickej brány.

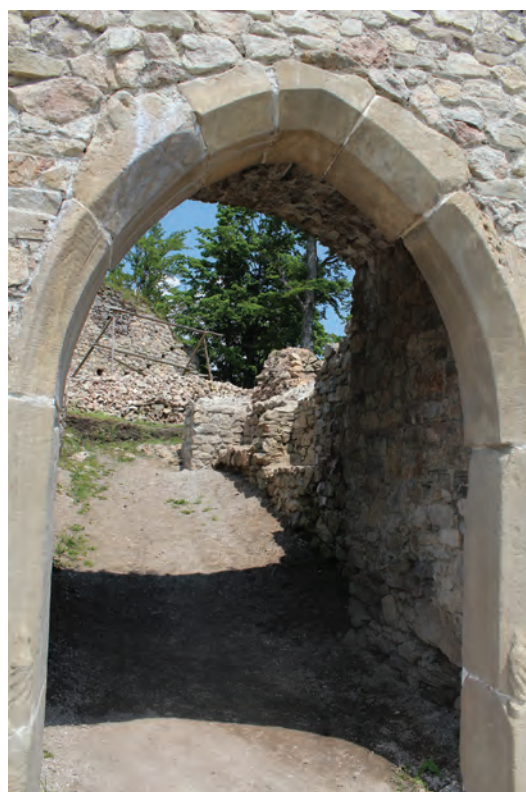
32. Nový hrad pri Hanigovciach. Výnimočný príklad brány s ostentím obnoveným anastylózou segmentov nájdených pri archeologickom výskume. Foto: Michal Šimkovic, 2015.

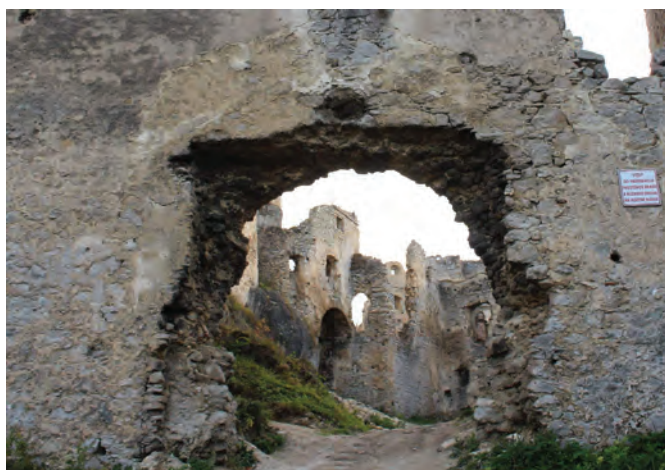
33. Stabilizácia narušenej brány bez doplnenia ostenia na hrade Lietava. Foto: Michal Šimkovic, 2013 a 2017.

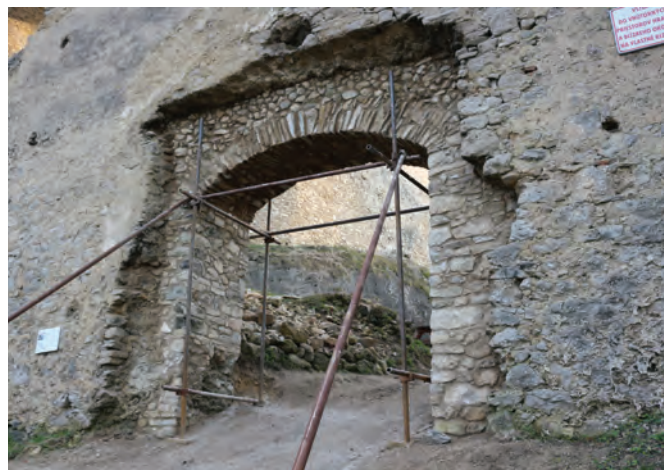
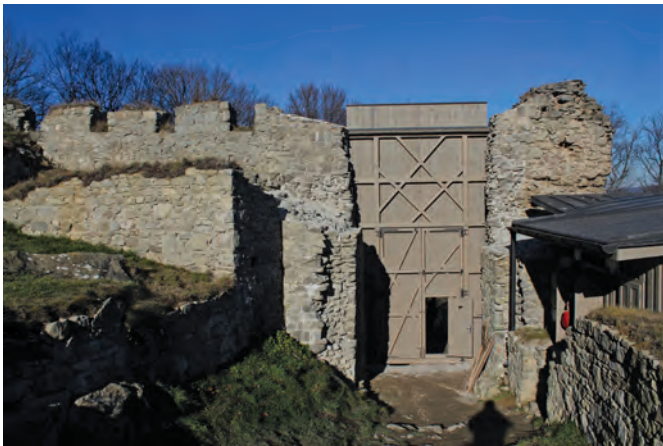
34. Novodobá konštrukcia brány na hrade Kapušany. Foto: Michal Šimkovic, 2017.

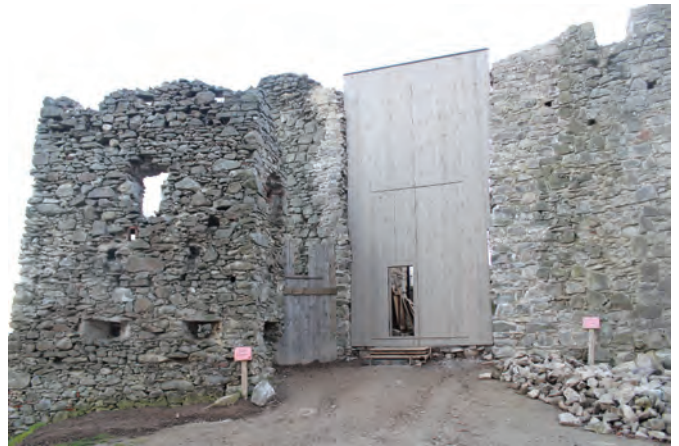
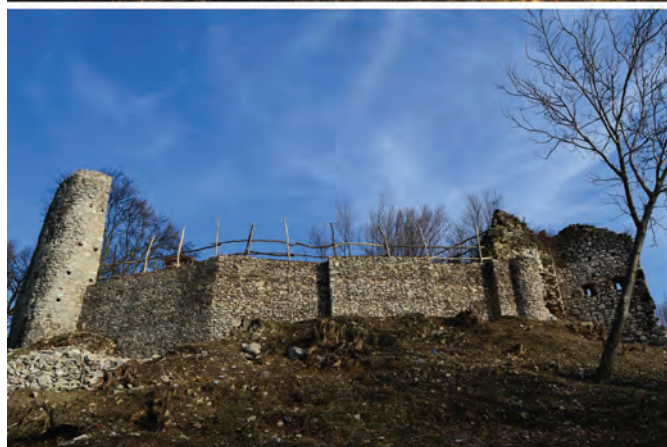
35. Hrad Vinné. Dobře realizovaná úprava terénu po archeologickom výskume pomocou gabiónových košov. Foto: Michal Šimkovic, 2012 a 2015.

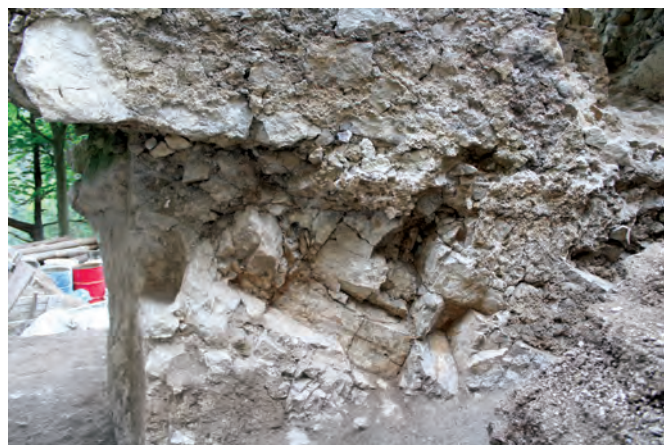
36. Hrad Blatnica. Detail založenia obvodových múrov na bralo, odkrytých archeologickým výskumom v paláci. Foto: Michal Šimkovic, 2015.

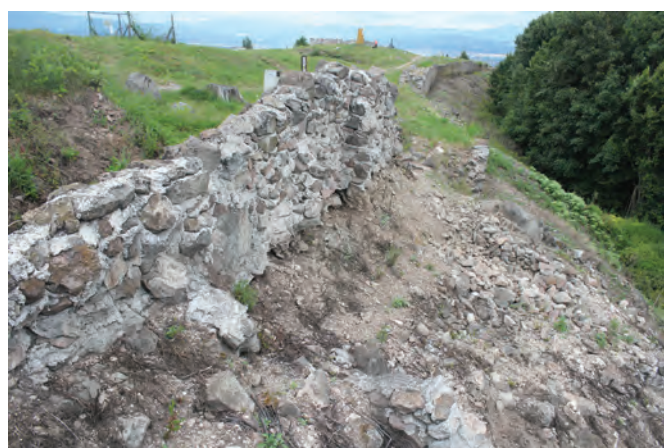
37. Zvolen, Pustý hrad. Deštrukcia hradby prezentovanej po odkrytí archeologickým výskumom. Foto: Michal Šimkovic, 2020.

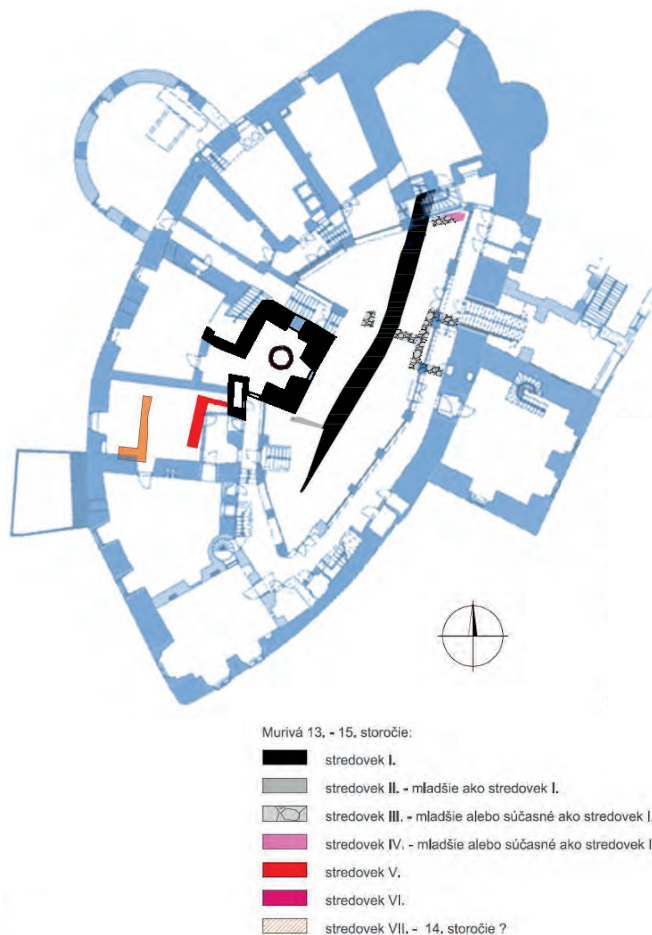
3. Hradné jadro. Porovnanie archeologickým výskumom zistených reliktov pôvodnej dispozície a dispozície obnoveného hradu po ničivom zemetrasení v roku 1443. Zameranie: Pavol Huťka. Podkladový pôdorys podľa GOJDIČ, 2017, 221. Úprava: Martin Miňo.

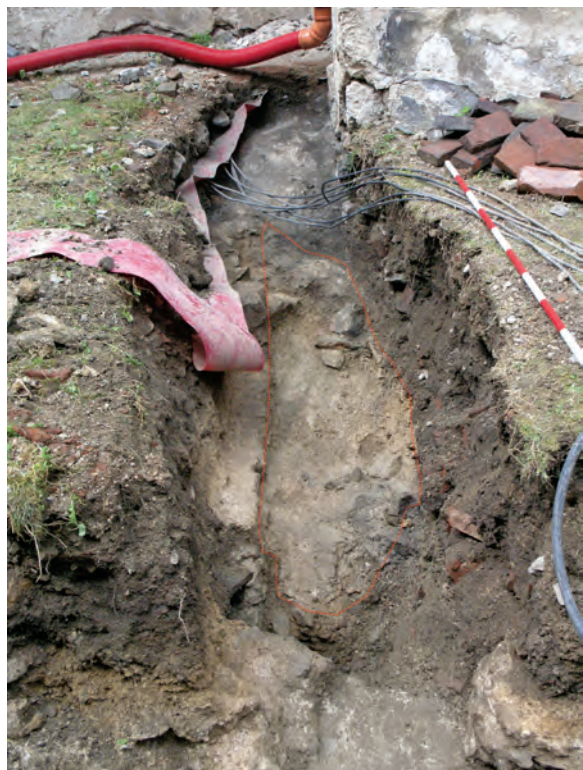
7. Najstaršia úprava nádvorja formou vyplnenia nerovností v brale vápennou maltou a lomovým kameňom. Foto: Martin Miňo.

Pre obnovu boli však oveľa významnejšie nálezy originálnych dlažieb z viacerých vývojových období. Najstaršia povrchová úprava nádvorcia bola zistená v okolí donžonu. Mala formu výplne nerovností v kamennom brale lomovým kameňom a vápennou maltou (obr. 7). V južnej časti nádvorcia bola zistená neskorostredoveká okruhliaková dlažba (obr. 8) v arkáde ukladaná na ílovú zhutnenú vrstvu. V priestore arkády pri Rubigalovej veži bola zistená podobná ílová vrstva (obr. 9), avšak neboli tu zachované jednoznačné doklady o tom, že by do nej bola ukladaná okruhliaková dlažba. Je možné, že išlo len o hlinenú podlahu. Vo väčšine arkádovej chodby, a to aj na vyššom podlaží, bola zistená dlažba z pálenej tehly (MIŇO – FRATRIČOVÁ – RUSKO – BREZŇANOVÁ, 2015; MIŇO, 2018, 26, 30, obr. 10).

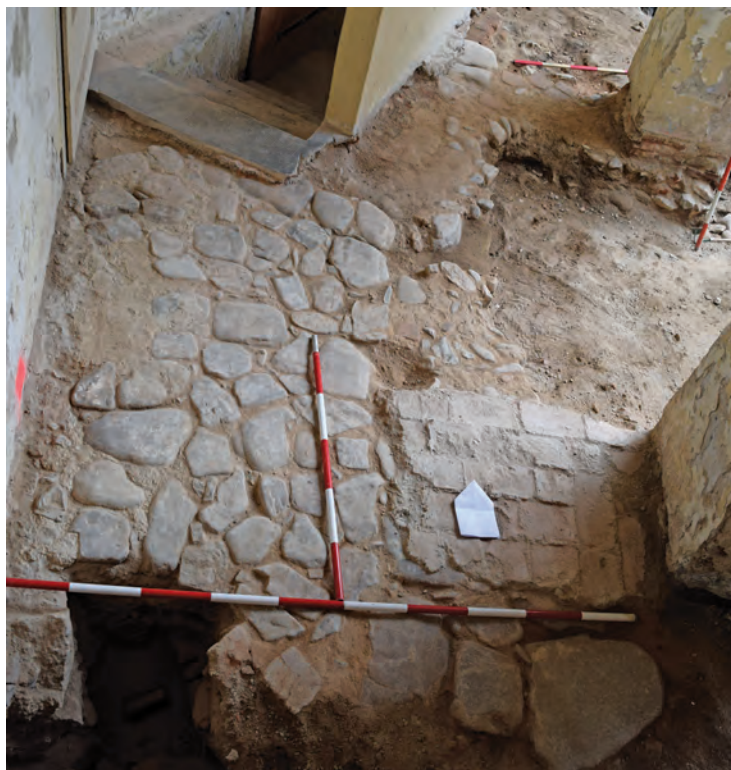
8. Neskorostredoveká alebo ranorenesančná okruhliaková dlažba. Foto: Zdenko Rusko.

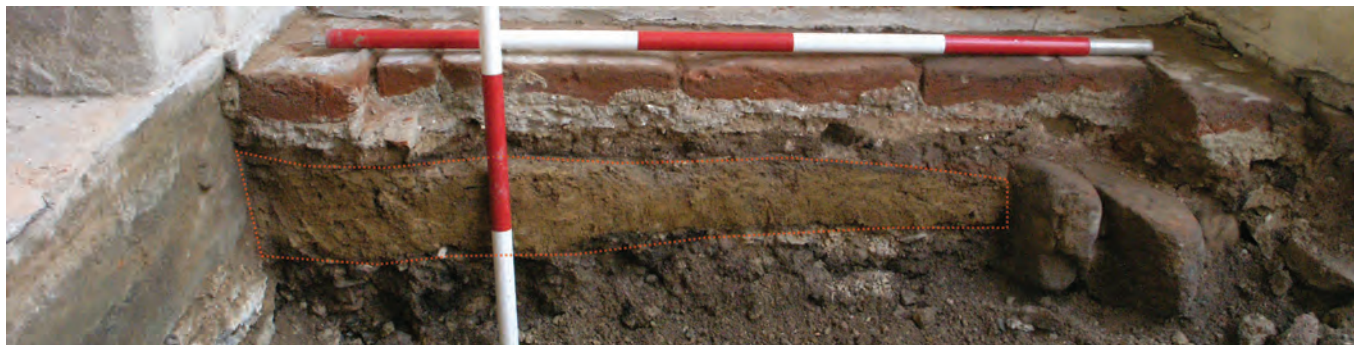
9. Ílová zhutnená vrstva, ktorá mohla slúžiť ako hydroizolácia aj ako podlaha. Foto: Martin Miňo.

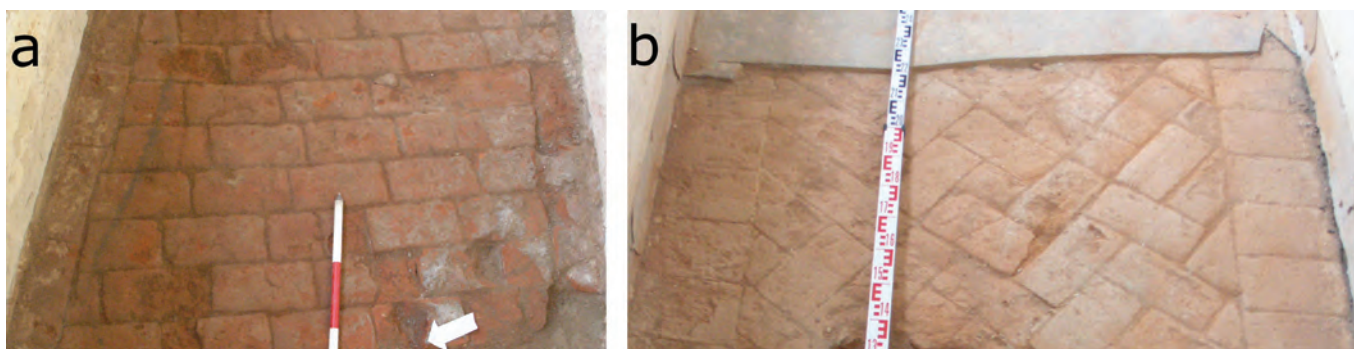
10. Dlažba z pálenej tehly v arkádach: a) na úrovni dvora, b) na poschodí. Foto: Martin Miňo a Zdenko Rusko.

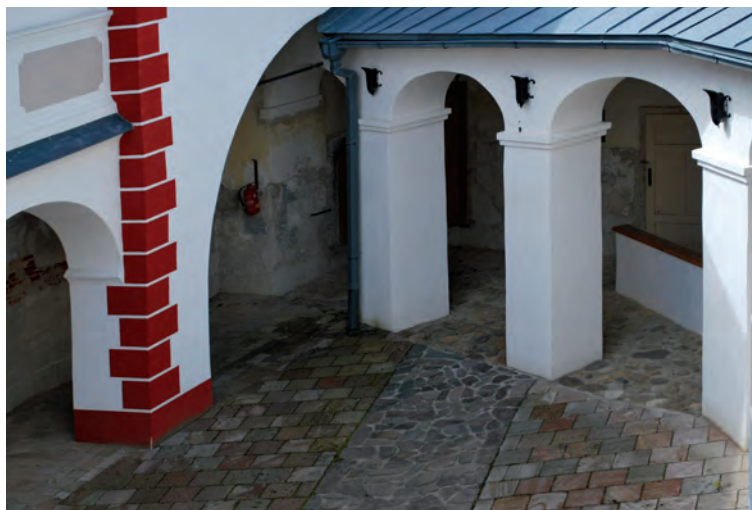
11. Analytická prezentácia okruhliakovej dlažby v novotvare dláždenia prezentujúceho barokovú etapu. Foto: Martin Miňo.

ného riešenia alebo prezentácia kópie okruhliakovej dlažby. Vzhľadom na hodnotu nálezu však táto druhá možnosť neprichádzala do úvahy. Nakoniec bola realizovaná prezentácia originálu s jeho doplnením (obr. 11).

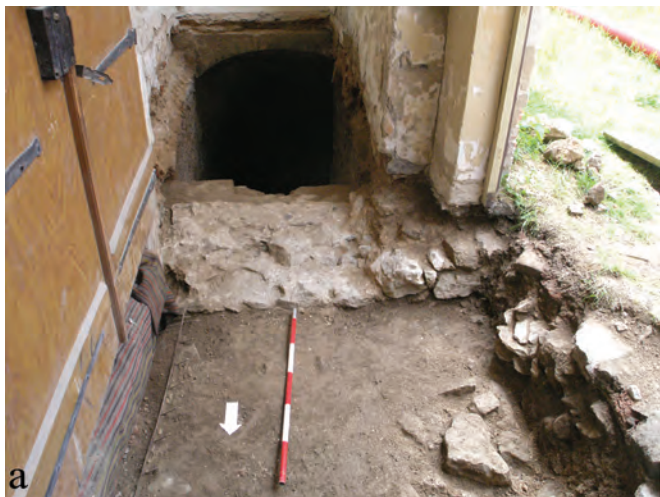
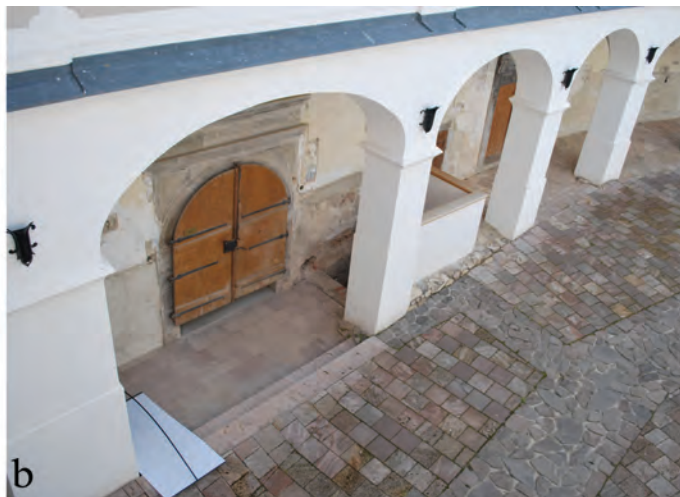
12. Schodisko z nádvorja do prízemja Rubigalovej veže: a) nálezovalá situácia, b) po obnove. Foto: Martin Miňo.

Ďalším dôležitým nálezom bolo zaslepené schodisko z arkádovej chodby do suterénu Rubigalovej veže (obr. 12). Dolná časť schodiska sa našla už počas architektonicko-historického výskumu, jeho vyústenie do arkádovej chodby však bolo zatiaľ nejasné. Otvorením dlažby sa zistilo, že k jeho zaslepeniu došlo výstavbou arkádovej chodby, nakoľko bolo prekryté schodíkmi z barokovej tehly ukladanej na hranu a staršími architektonickými článkami (MIŇO – FRATRIČOVÁ – RUSKO – BREZŇANOVÁ, 2015, 157-162). Pod nimi sa nachádzala plynká tehlová klenba. Tu nastal ďalší metodický problém. Schodisko nekorešpondovalo s prezentovanou vý-

vojovou etapou nádvorja, ale bolo natoľko zaujímavým prvkom nielen z hľadiska vizuálneho, ale aj komunikačného, že by bola škoda ho nefunkčnú. Metodickým problémom, okrem odstránenia barokových schodíkov a zámurovky, bolo aj narušenie komunikačnej línie arkádovej chodby a riešenie sklonu nádvorja, vzhľadom na odvedenie zrážkových vôd od schodiska. Riešeniu situácie nepomohol ani chýbajúci prahový kameň tzv. Tríbelovho portálu, ktorý priamo nadväzuje na vyústenie zaslepeného schodiska. Výsledné riešenie sa priklonilo k analytickej prezentácii staršieho renesančného schodiska v barokovej arkáde s novotvarovými sklopnými dvojkrídlými dverami rekonštruovanými na základe zachovaných prvkov v murive. Kvôli bezpečnosti bol príslušný arkádový oblúk vymurovaný plným omietaným múrom prezentujúcim vývojovú etapu arkádovej chodby dokumentovanou fotografiami zo začiatku 20. storočia (napr. HOMOLA, 2017, 159, 161, 173).

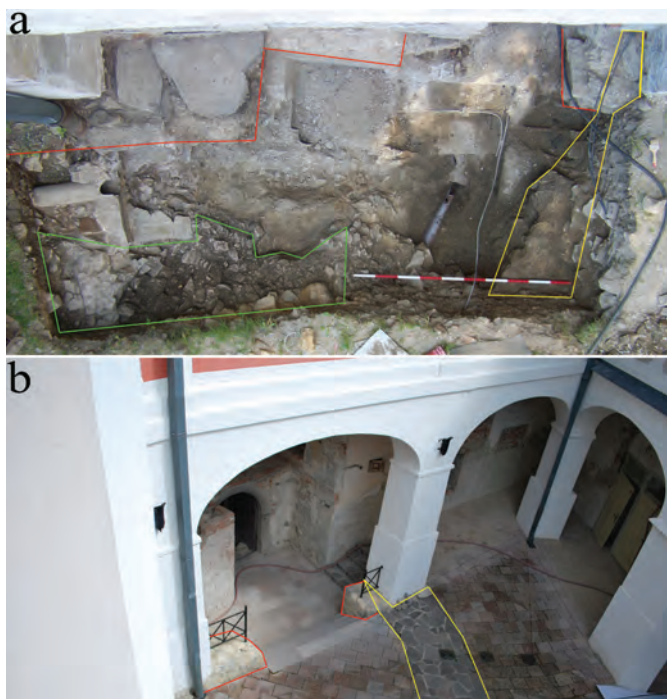
13. Situácia pri gotickom vstupe do nádvorja: a) nálezovalá situácia, b) po obnove. Farebne vyznačené: žltá – stredoveké murivá, červená – zachované časti základového pásu barokovej arkády, zelená – zachovaný stredoveký terén. Foto a úprava: Martin Miňo.

Posledným väčším metodickým problémom bola otázka riešenia pôvodného hlavného vstupu do nádvorja. Ten predstavoval neskorogotický portál v severnej časti nádvorja nadväzujúci na schodisko smerujúce od priestoru so studňou za barbakanom. Portál bol výškovo značne utopený oproti nivelete nádvorja. Ako už bolo spomínané, priestor pred portálom smerom do nádvorja bol rozbitý množstvom vodorovných a zvislých konštrukcií z druhej polovice 20. storočia. Predpokladalo sa, že ich odstránením sa ukáže čistý barokový priestor a jednoznačné riešenie nástupu do nádvorja. Opak bol pravdou. Zistilo sa, že originálny terén vo vnútri aj vonku arkády je v tejto časti úplne zničený a základový pás arkádových stĺpov tvorí bariéru. Okrem toho vyšlo najavo, že predpokladané novodobé schodisko, určené na odstránenie, má goticko-nesančné jadro (MIŇO – FRATRIČOVÁ – RUSKO – BREZŇANOVÁ, 2015, 266). Tento problém, aj vzhľadom na spádovanie nádvorja, sa nakoniec vyriešil novotvarom s rešpektovanou goticko-nesančnou niveletou terénu nádvorja po fasádu, kde základové muryvo tvorí určitú bariéru a je doplnené o novotvarové schodisko preklenujúce výškový rozdiel medzi nádvorím a portálom. Zatekaniu do interiéru je zabránené štrbinovými vpustami dažďovej kanalizácie situovanými pred rovinou fasády (obr. 13).

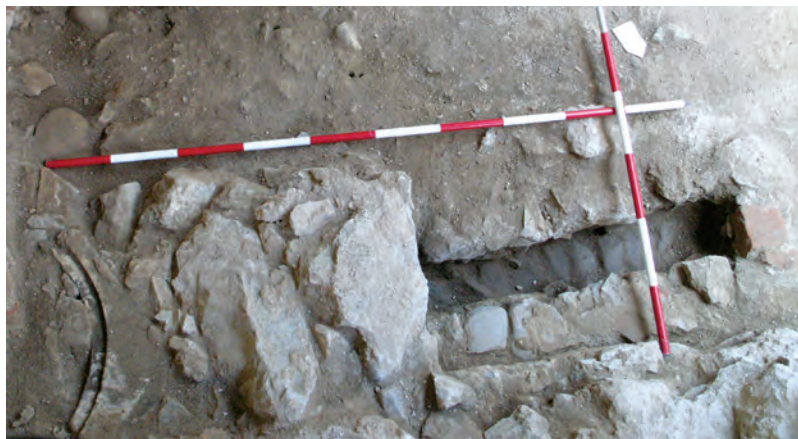
14. Renesančný kanálik slúžiaci na odvodnenie plochy horného nádvorja znefunkčnený pravdepodobne pri barokovej prestavbe. Foto: Martin Miňo.

Problém so zrážkovou vodou v uzavretom hornom nádvorí musel byť riešený od počiatkov hradu. V renesančnej etape vývoja existoval odtokový kanálik vyústený chrličom v hradbe. Kanálik bol vybudovaný z kamenného muriva, v ktorom boli sekundárne použité aj gotické architektonické články (obr. 14). V bližšie nezistenom období, pravdepodobne počas barokovej prestavby, bol kanálik znefunkčnený (MIŇO – FRATRIČOVÁ – RUSKO – BREZŇANOVÁ, 2015, 266). Zdá sa, že práve z dôvodu nedostatočného odvedenia zrážkových vôd zatekalo do arkádových chodieb až natoľko, že zrážková voda narušila statiku niektorých konštrukcií. Najviac bol postihnutý najsevernejší pilier arkádovej chodby, ktorý v dôsledku pôsobenia vody poklesol a došlo k pohybu arkády na oboch podlažiach. Pri čistení fasády pred reštaurovaním sa zistilo, že tento problém je zrejme opakovaný. Dokladá to staršia neaktívna trhlina v tehlovom murive vyklinovaná drevenými klinmi. Pravdepodobne z tohto dôvodu boli v prvej polovici 20. storočia uzavreté arkády. Napriek tomu do chodby stále zatekalo, čo spôsobilo vytvorenie vymeletej dutiny pod dlažbou a veľkej kaverny v opor-

nom múre schodiska pri Rubigalovej veži a jeho zanesenie hlinou. Z dôvodu eliminovania negatívnych vplyvov zrážkovej vody na stavebné konštrukcie bolo nutné najmä v severnej, teda nižšej časti nádvorja, plochu vyspádovať. Týmto došlo k určitému anachronickému posunu tvaru terénu zodpovedajúcemu neskorogotickej, resp. renesančnej situácii.

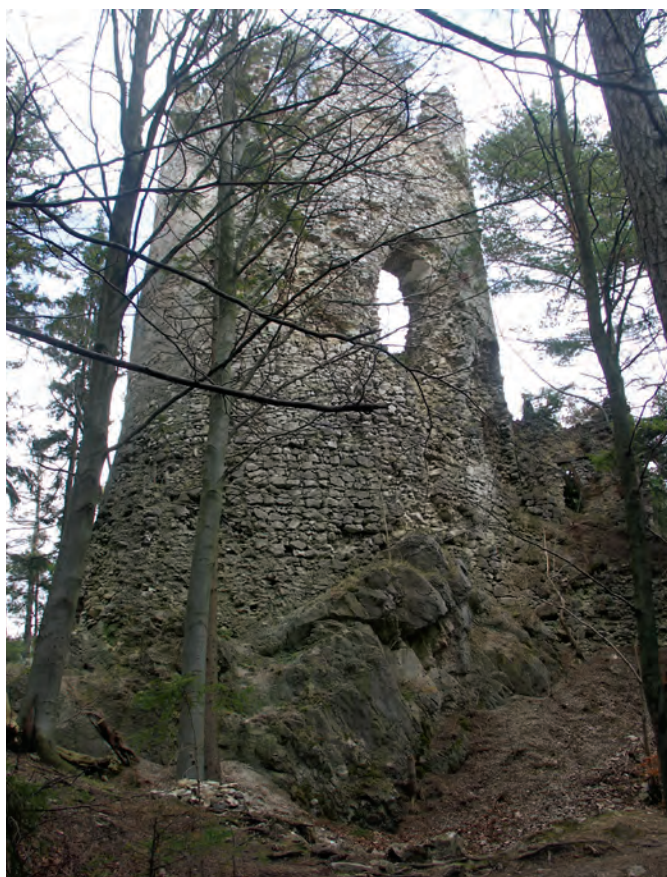
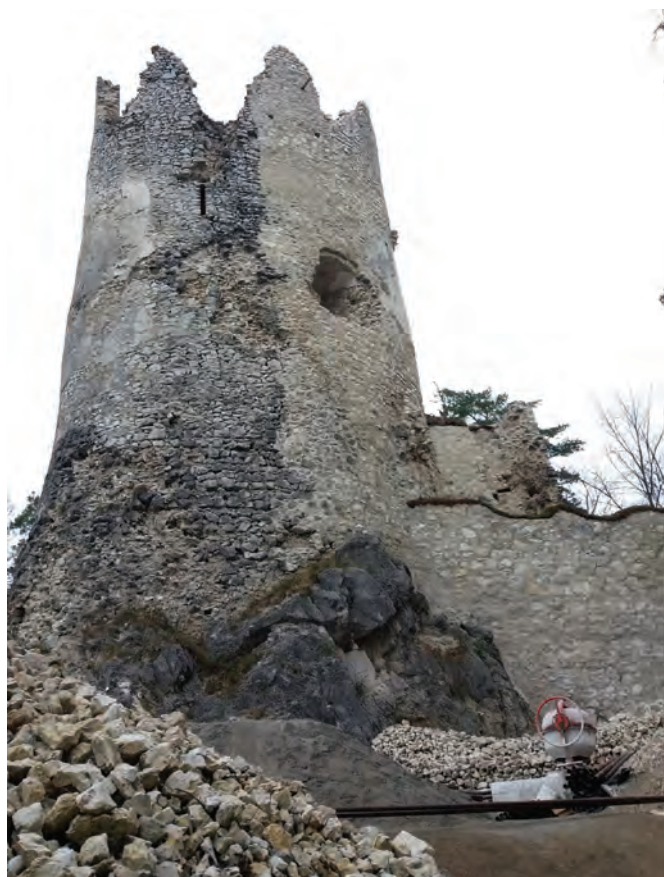
Hrad Blatnica, juhozápadná veža pred obnovou a po obnove. Foto: Adriana Retkovská, 2008, 2019.

rovky kavern oboch veží a murovanie ostení okenných otvorov južnej strany paláca. Pri murárskych prácach sa okrem kameňa z povrchového zberu a sutiny používala malta z haseného vápna a piesku, ktorej príprava prebiehala priamo na mieste. Povrchy nových výmuroviiek boli patinované štrko-pieskom z hradných sutín, pričom práce boli realizované na pomerne dobrej úrovni v súlade s metodikou uplatňujúcou sa v posledných rokoch na sanácii iných hradných ruín.
